VERMOEIINGSLEVENSDUUR VERBETEREN DOOR NABEHANDELING

PROJECT DURIMPROVE

De vermoeiingsweerstand van lasverbindingen kan worden verbeterd door het toepassen van een nabehandeling, zoals TIG-dressing of hameren. Dit artikel beschrijft de resultaten van het project DURIMPROVE, waarin het effect van drie nabehandelingstechnieken op de vermoeiingsweerstand van lasverbindingen in hoogsterktestaalsoorten werd onderzocht.

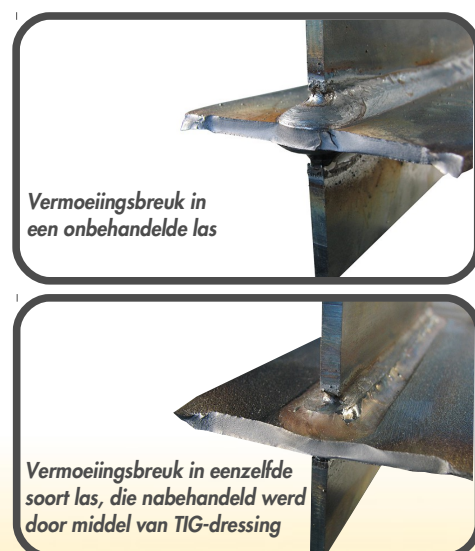
Figuur 1: de nabehandelde las behaalde een hogere levensduur bij een vermoeiingsproef

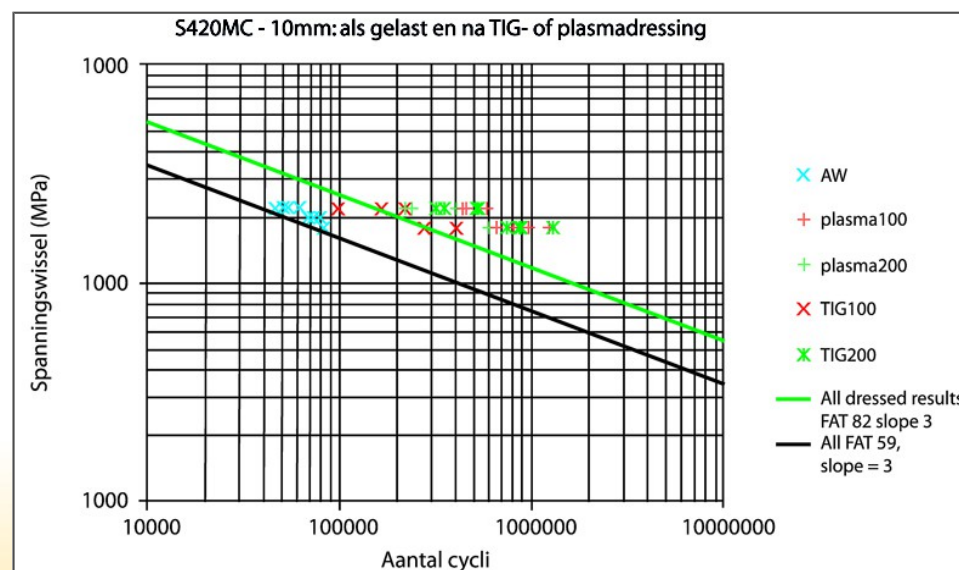
Figuur 2: Wöhlercurves van lasverbindingen in onbehandelde toestand en na TIG- of plasmadressing

In een uitgebreid testprogramma werden aan de hand van vermoeiingsproeven Wöhlercurves opgesteld voor onbehandelde lassen en nabehandelde verbindingen in de staalsoorten S420MC en S700MC. De verbetering van de vermoeiingseigenschappen van lassen behandeld met TIG- en plasmadressing bleek gelijkwaardig. Daarom werden de resultaten van beide hersmelttechnieken gegroepeerd in één ontwerpcurve, zoals getoond in **figuur 2**. Deze figuur toont de Wöhlercurve van een langse verstijver in S420MC met een plaatdikte van 10 mm in gelaste toestand (AW; As Welded) en de verbeterde ontwerpcurve door TIG- en plasmadressing. De verbetering in vermoeiingslevensduur die bereikt werd met PIT, was aanzienlijk groter dan de verbetering door middel van de hersmelttechnieken. Er werden verschillende parameters ingesteld tijdens het uitvoeren van het PIT-proces. Ongeacht de variatie van de ingestelde parameters bleef de verbetering constant. Daarom werd per staalkwaliteit en per materiaaldikte slechts één ontwerpcurve opgesteld, zoals getoond in **figuur 3**. Deze grafiek laat de verbetering zien die bereikt werd voor lassen in

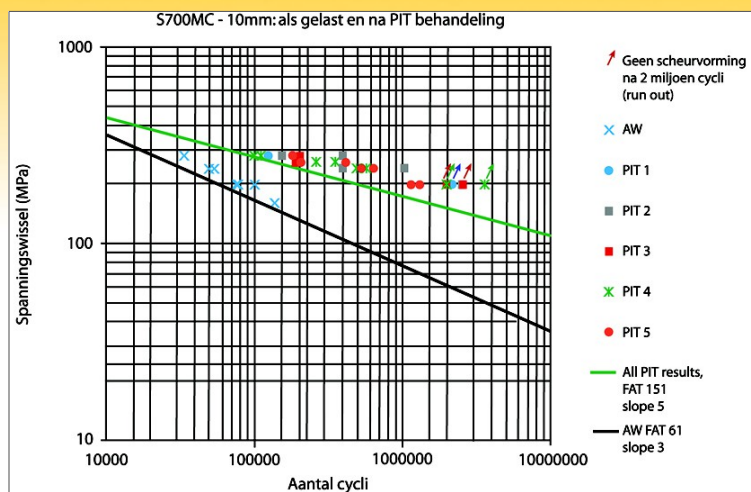
Figuur 3: Wöhlercurves van lasverbindingen in onbehandelde toestand en in PIT-behandelde toestand

S700MC met een plaatdikte van 10 mm door een PIT-behandeling. Door deze nabehandeling wordt de FAT-klasse (dit is de toegelaten ontwerpspanning bij 2 miljoen cycli) verhoogd met 150%. Bovendien ligt de PIT-curve vlakker, wat zich vertaalt in een extra toename van de vermoeingslevensduur bij een lagere ontwerpspanning. De beproefde nabehandelingstechnieken werden toegepast op verschillende industriële cases, waarvan er drie besproken worden.

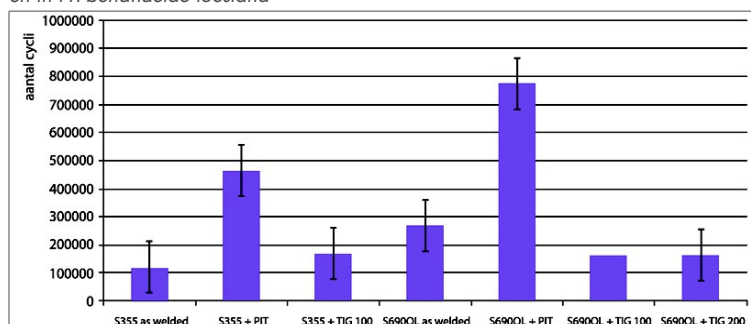
Figuur 5: overzicht van de vermoeingsproeven: aantal cycli in functie van de staalsoort en de nabehandeling

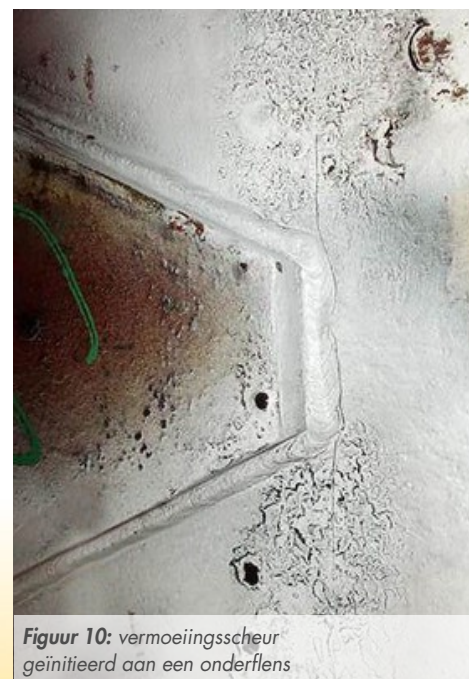
Figuur 10: vermoeingsscheur geïnitieerd aan een onderflens

- **onderflens:** op plaatsen in de kraanbaanligger waar de grootste buiging optreedt, worden onderaan extra onderflensen gelast. Vermoeingsscheuren kunnen optreden waar de onderflens eindigt (**figuur 10**).
